八角场气田外输管道工程位于四川省绵阳市的盐亭县和三台县境内，该项目为新建项目，其任务是将角 25 井天然气输至秋 1 井站，再进入四川省供气干网，工程的实施对该地区及全川的经济发展具有重要的意义。

本工程实际建设内容为：新建马八角场气田外输管道工程 40.80km（D323.9×5.6/6.3/8.0 无缝钢管/螺旋管），新建角 25 井站 1 座，扩建秋 1 井站，设置 20 个堆管场和 15.00km 施工便道。

八角场气田外输管道工程水土保持设施验收技术指标表

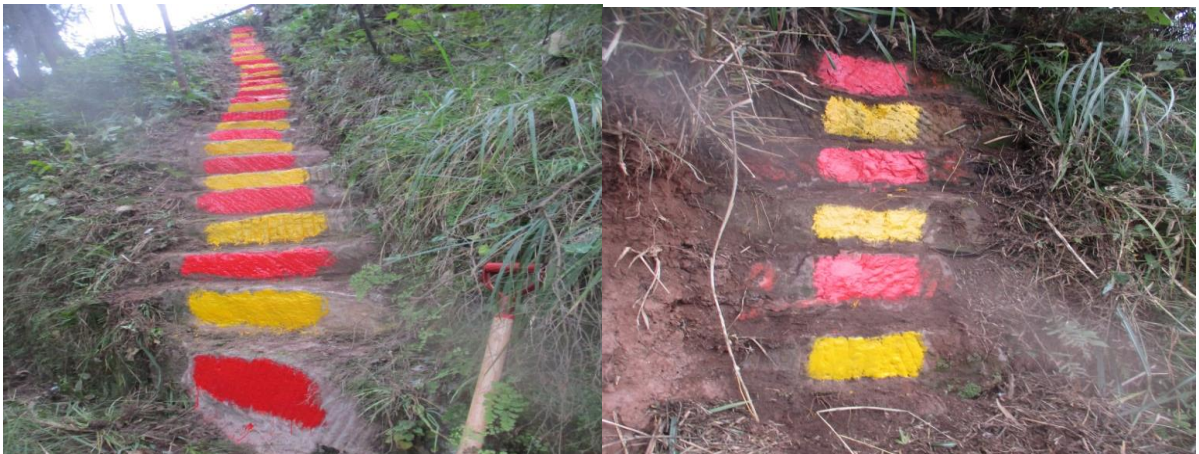
根据对已实施水土保持工程的初期运行情况调查，浆砌石挡墙堡坎表面平整、勾缝饱满、无裂缝、无垮塌等现象，运行良好；管线一般穿越沿线耕地已经完全经过整治后复耕，部分耕地进行了田埂修筑，目前，耕地已经交付当地农民耕作，无纠纷情况发生；原林草地经过整治后撒播草籽恢复植被，在自然恢复的同时作用下，已基本恢复了植被。从目前调查情况看，管线一般穿越水土保持效果较好，基本无明显水土流失发生。

管道作业带沿线浆砌石挡墙堡坎

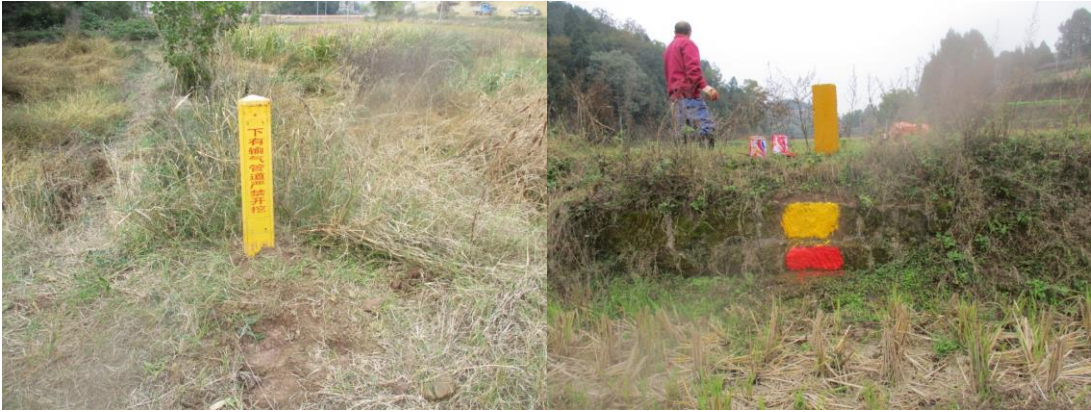
管道作业带恢复植被

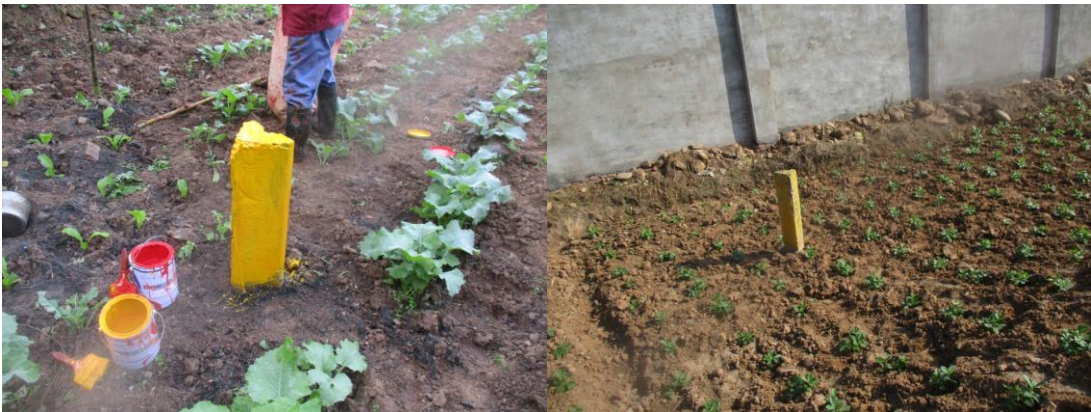
管道作业带旱地复耕

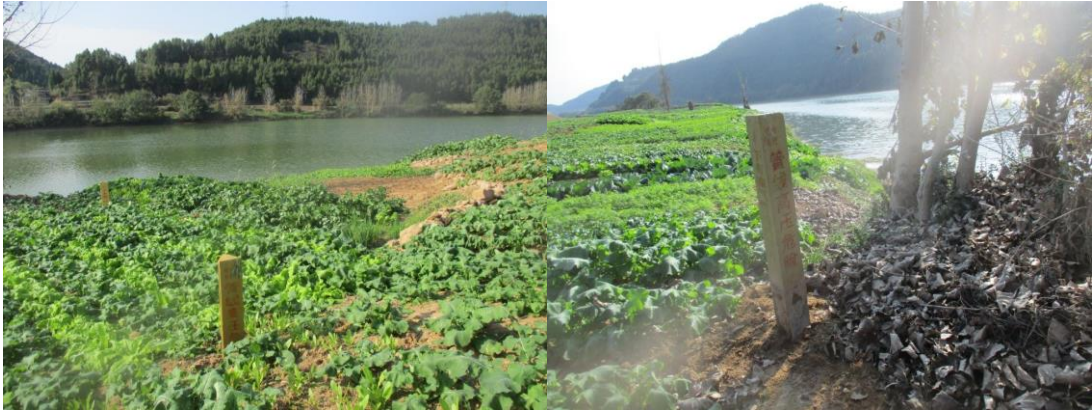
根据对已实施水土保持工程的初期运行情况调查，浆砌石护岸堡坎表面平整、勾缝饱满、无裂缝、无垮塌等现象，运行良好；河流溪沟围堰已经拆除，施工场地经过自然恢复后林草覆盖率较高；穿越道路已经完成恢复。从目前调查情况看，穿越工程水土保持效果较好，基本无明显水土流失发生。

穿越河流恢复现状
